**“La histórica marca de la inundación de 1856 vuelve a lucir en Constantina tras su restauración”**  
**“Rescatado un singular azulejo de Manuel Soto y Tello que recuerda la gran inundación de 1856 en Constantina”.**  
**“Recuperado el histórico azulejo de la inundación de 1856 de Constantina”**

La Asociación Cultural Gertrudis Gómez de Avellaneda impulsa la restauración de una singular pieza de la memoria histórica local.

Conservación y restauración del azulejo conmemorativo de la inundación histórica de Constantina.

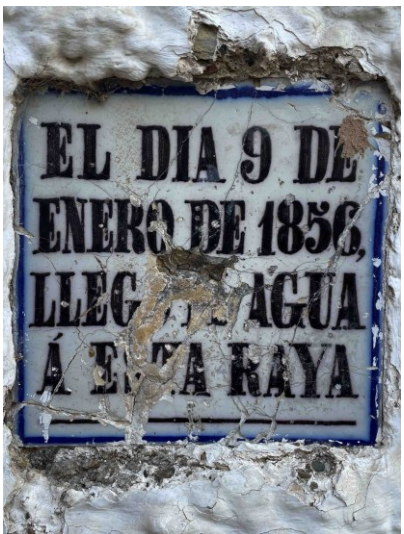
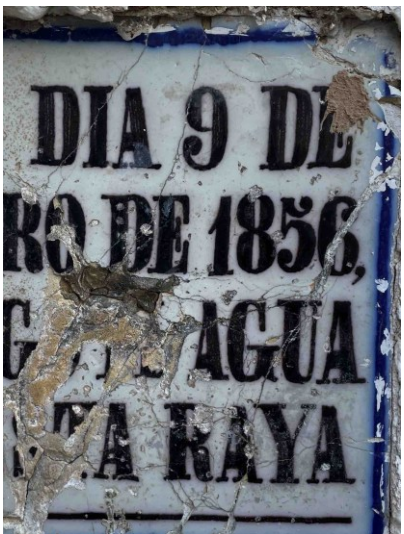
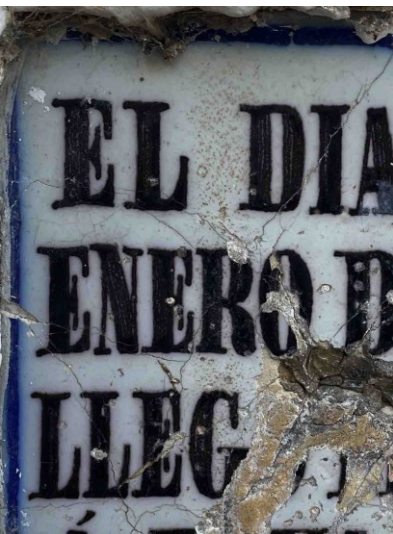
Importantes pérdidas de material original y lagunas de diversa entidad distribuidas por toda la superficie.

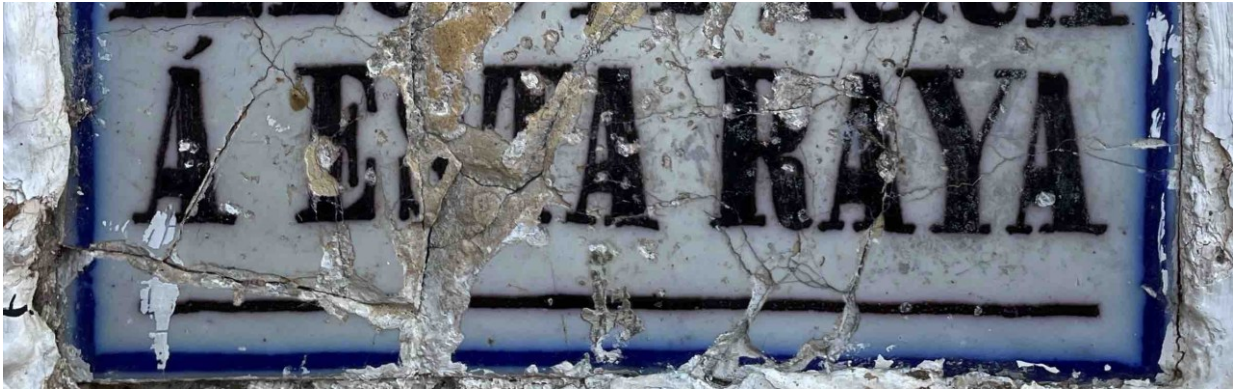
Entre las alteraciones observadas destacaban numerosas fisuras y fracturas que afectaban tanto al soporte cerámico como a la capa vítrea.

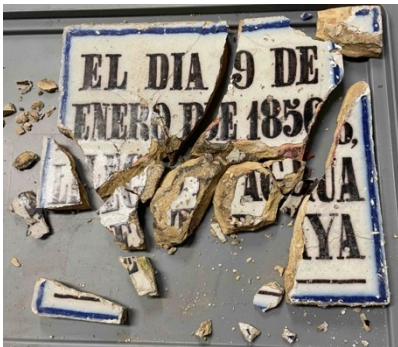
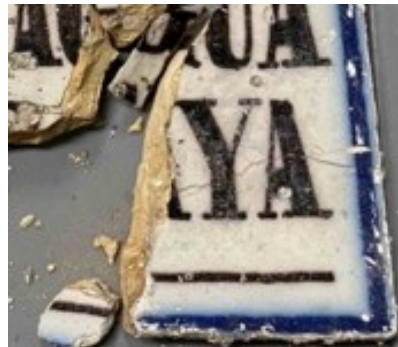
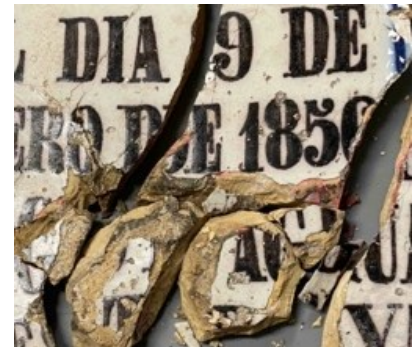
Durante la intervención se constató que el estado de conservación era considerablemente peor de lo previsto inicialmente. El soporte cerámico presentaba procesos avanzados de disgregación y numerosas áreas donde el vidriado original se encontraba completamente separado del barro, circunstancias que hacían imprescindible una actuación especializada para garantizar la supervivencia del conjunto.

Durante la intervención se comprobó que el estado de conservación era más deficiente de lo inicialmente apreciado en la inspección visual realizada in situ.

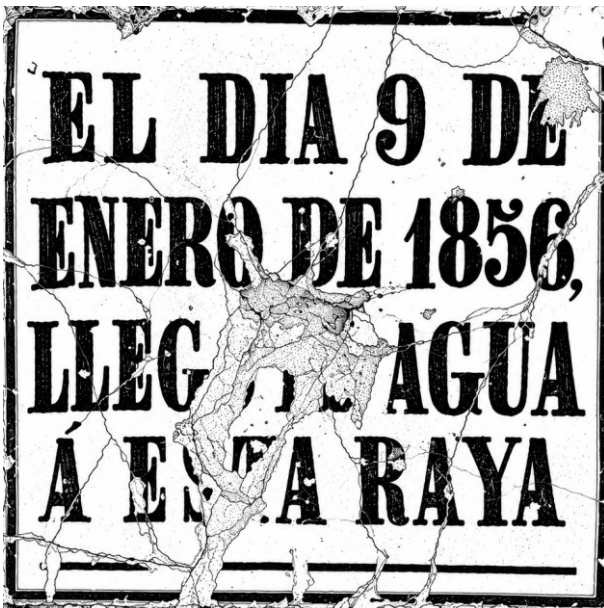
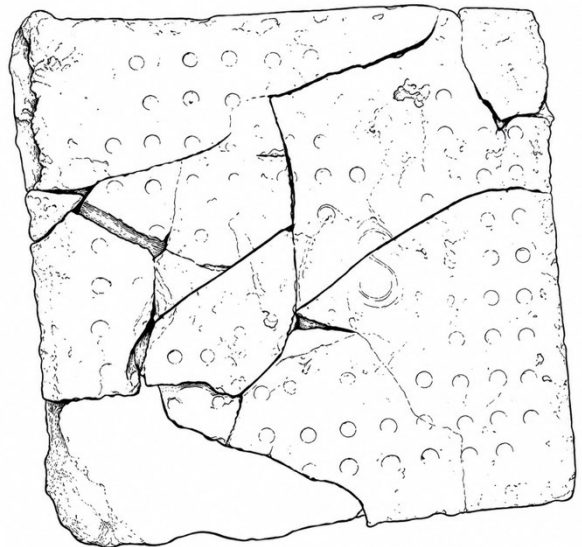
Escaneo del estado de conservación de la pieza donde pueden observarse todos los daños
