**“La histórica marca de la inundación de 1856 vuelve a lucir en Constantina tras su restauración”**  
**“Rescatado un singular azulejo de Manuel Soto y Tello que recuerda la gran inundación de 1856 en Constantina”.**  
**“Recuperado el histórico azulejo de la inundación de 1856 de Constantina”**

La Asociación Cultural Gertrudis Gómez de Avellaneda impulsa la restauración de una singular pieza de la memoria histórica local.

Conservación y restauración del azulejo conmemorativo de la inundación histórica de Constantina.

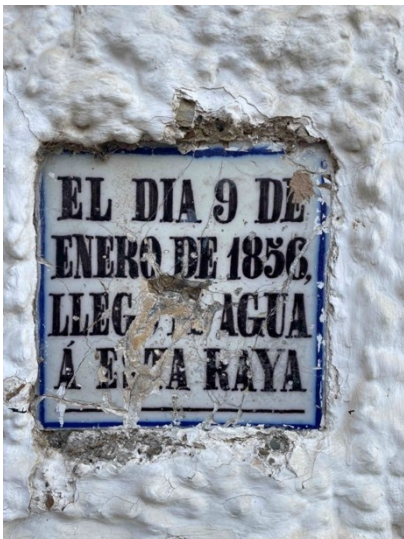
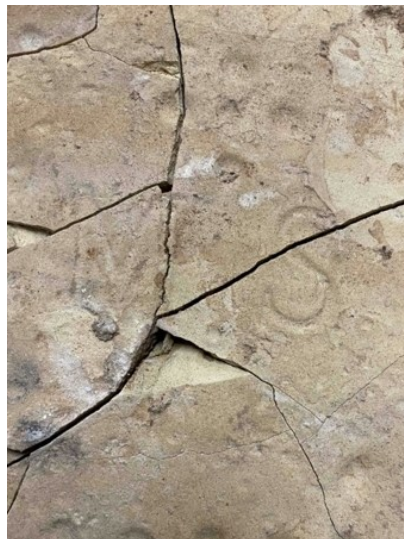
Ha podido ser atribuido a la fábrica de Manuel Soto y Tello, al conservarse en el reverso del bizcocho la marca identificativa del taller, por las iniciales «MS»
